## 土壁の家への挑戦

2009.3.15 中島健一郎

# 伝統的木造軸組構法の実物大住宅 性能検証振動台実験

(速報、2008年12月25日版)

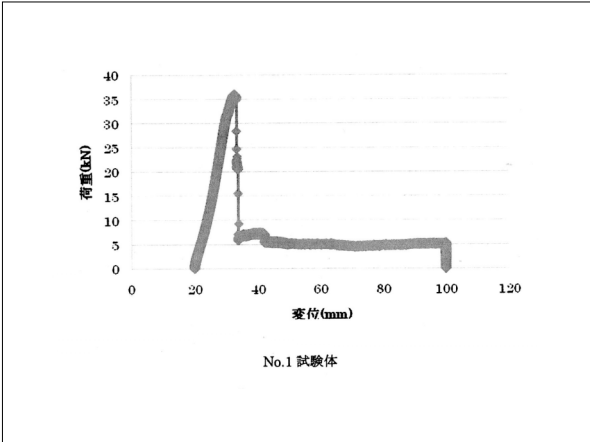
## 鉄筋の竹へのアンカー試験

- A) 東大生産技術研究所の越原幹雄(准教授)研究室の協力
- B) 3.6トンの荷重に耐えた竹へのアンカー
- C) 「その土地の廉価な材料でそれなりにもつ建物を造ることが大事」(越原准教授)
- D) 土壁の構造計算が説得力を持つ日(良心的な専門家たち)
- E) 力に対して剛性で対抗する西洋建築学との妥協

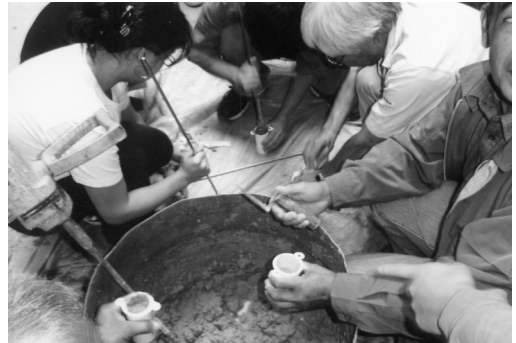
## 土の圧縮実験

- A) 左官と東大生
- B) 試験体づくり
- C) 4週強度

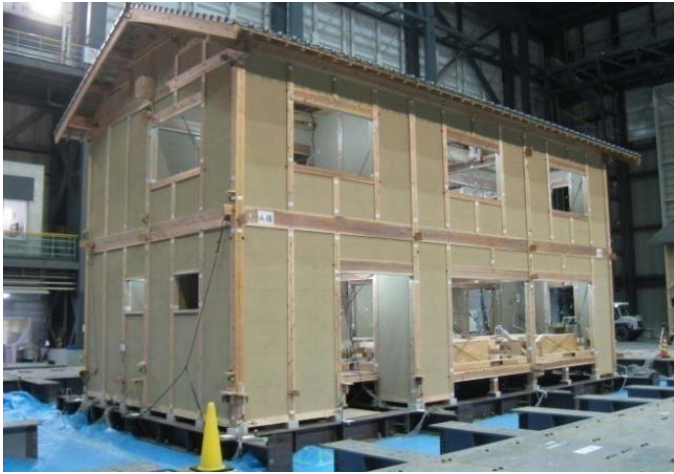
試験開始前 試験体全景

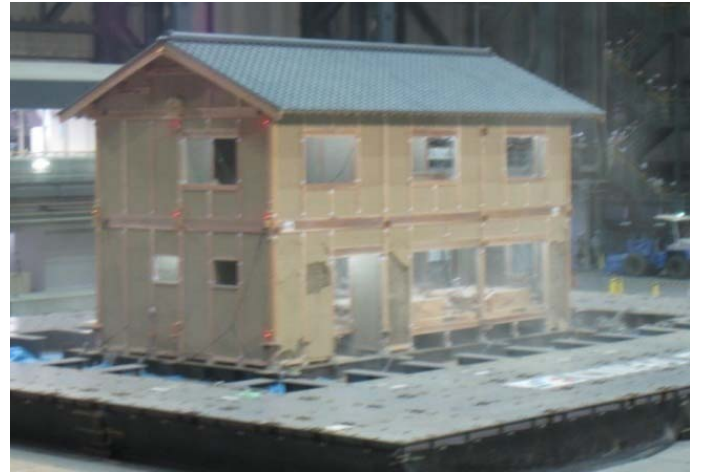
試験終了後 試験体全景

- ・通し柱8本、管柱2本に曲げ破壊が生じた。通し柱2本は胴差レベルで折れた。また、四方差し 21cm の通し柱は、差し鴨居部分で曲げ破壊した。管柱2本は、いずれも差し鴨居部分で曲げ破壊した。
- ・建物の振れ変形が大きく、い通りに柱の曲げ破壊が集中している。
- ・土壁はひび割れが無数に入った。室内側室外側、それぞれ数枚の土壁が剥落した。
- ・隅柱の柱脚は、最大で 8cm 程度浮き上がった。その他の隅部分の柱は、4～5cm 程度浮き上がった。
- ・床束が6本傾いた。

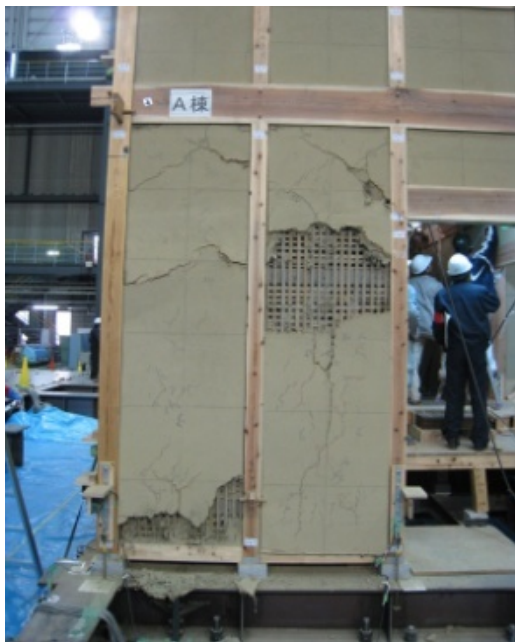
1階 七通り、る～わ  
土壁のひび割れと剥落

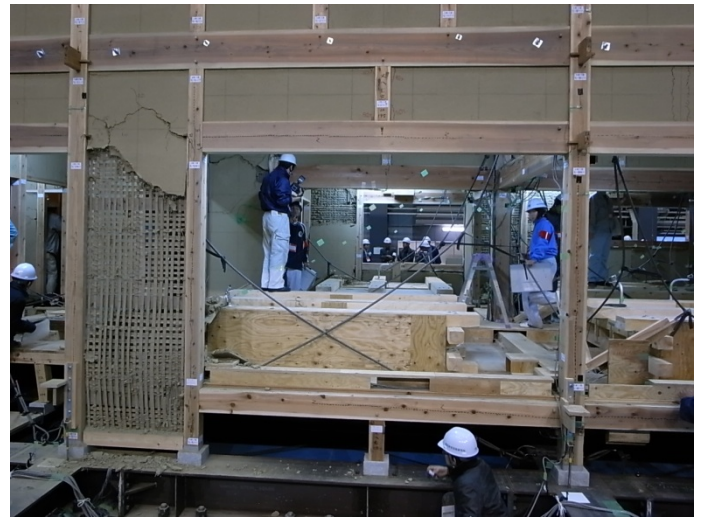
1階 七通り、ほ～り  
土壁のひび割れと剥落

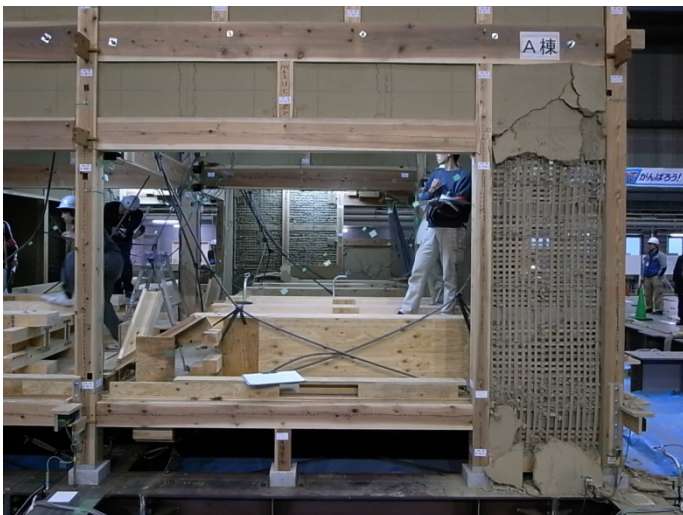
1階 七通り、い～ほ  
土壁のひび割れと剥落

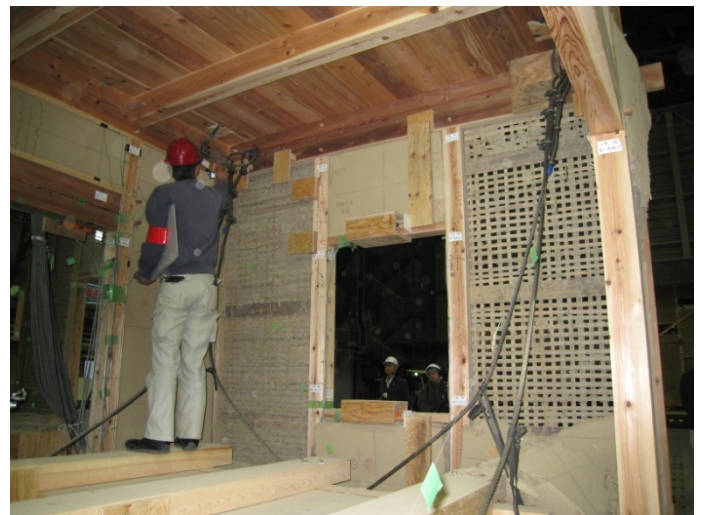
1階 い通り、四～七  
室内側の土壁の剥落

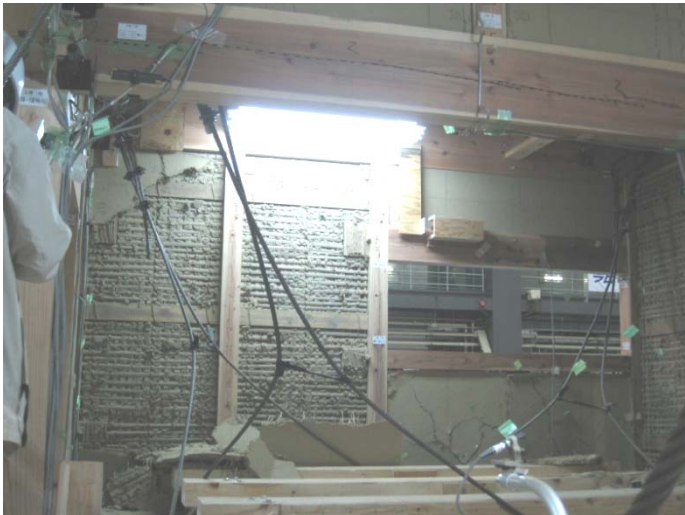
1階 壱通り、い～ほ  
室内側の壁土壁のひび割れと剥落

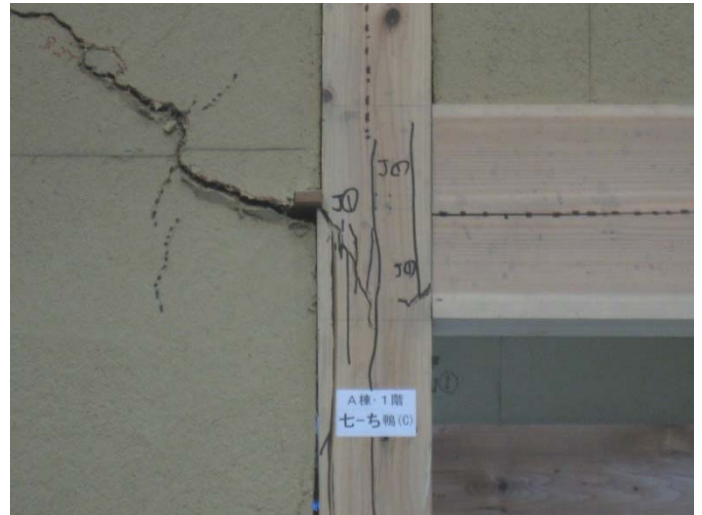
1階 七通り、ち  
差し鴨居部分の柱の割れ

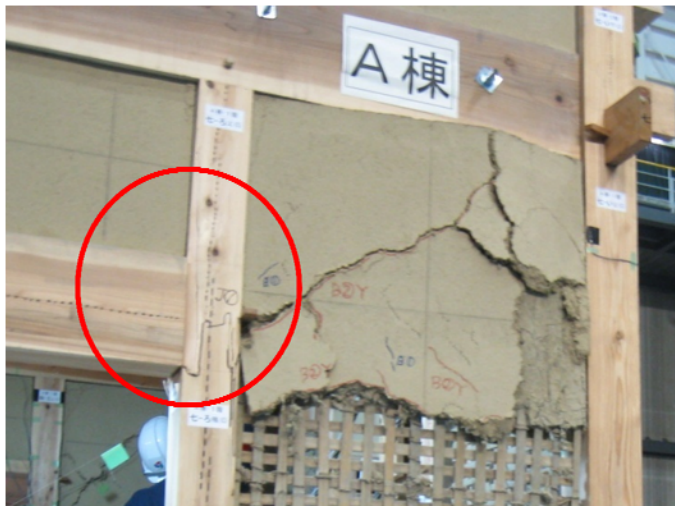
1階桁 七通り、ろ  
差し鴨居部分の柱の割れ

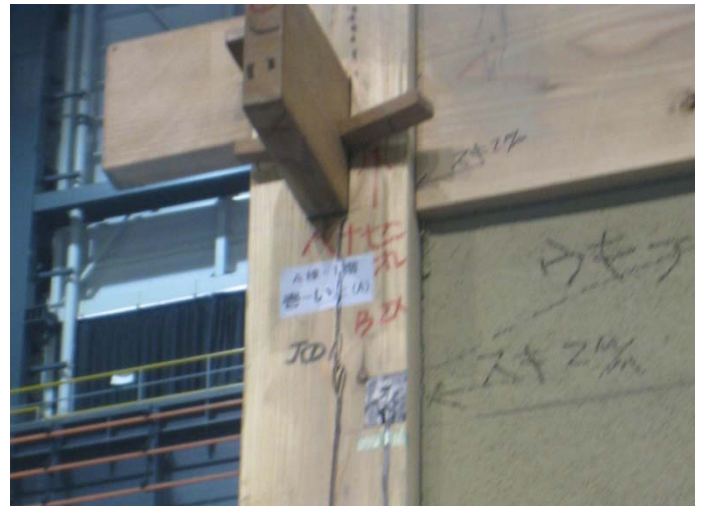
1階桁 い通り、壱  
接合部の鼻栓折れ及び柱の割れ

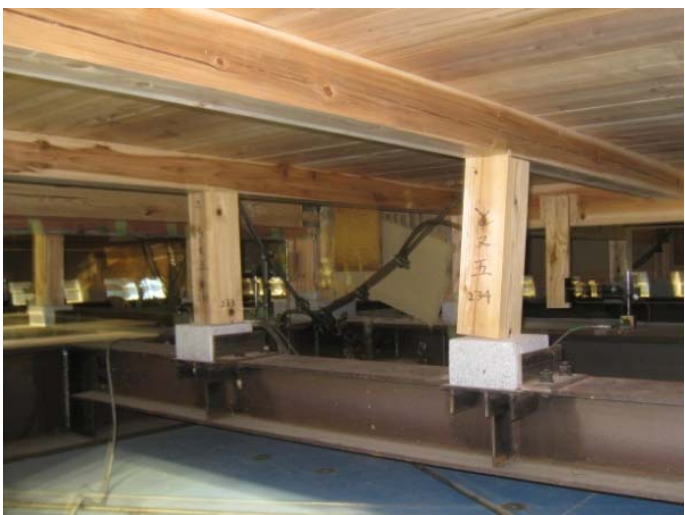
1階 と通り、又五  
東石と束のずれ

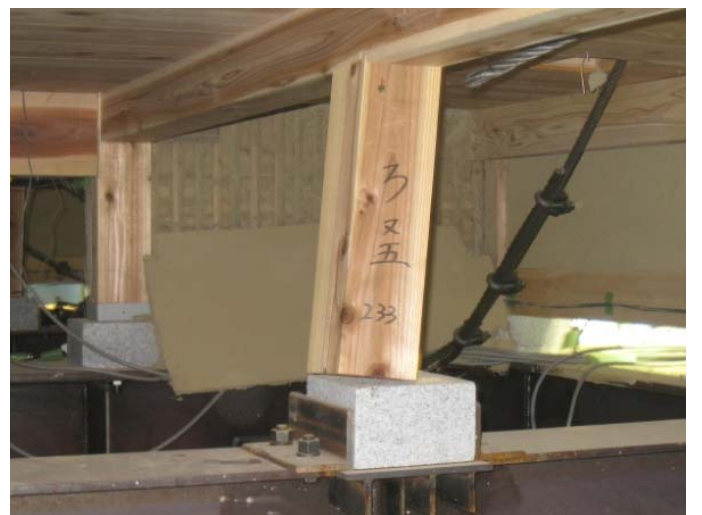
1階 ろ通り、又五  
東石と束のずれ

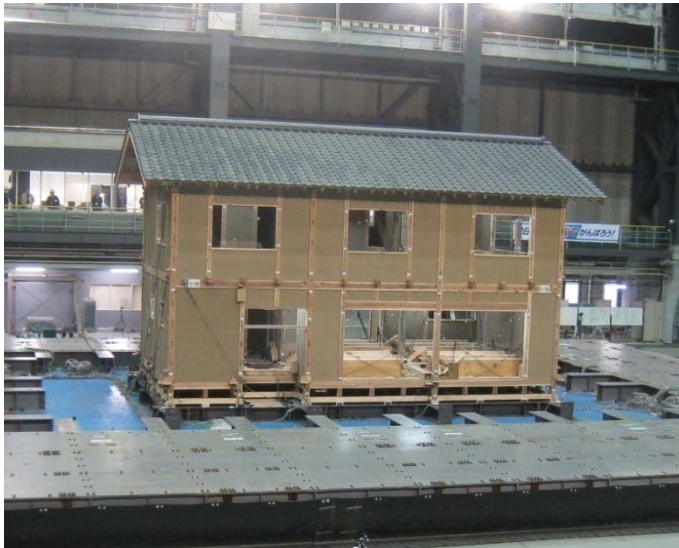
試験開始前 試験体全景

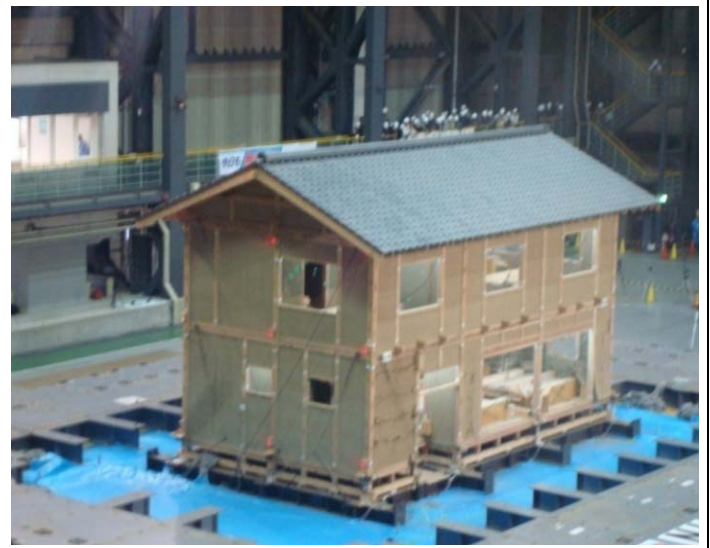
試験終了後 試験体全景

- ・通し柱が3本、管柱が5本、曲げ破壊した。通し柱は胴差レベルで、管柱は鴨居部分で曲げ破壊した。
- ・土壁は、室内側の数枚が剥落した。剥落していない壁も、縦貫と横貫に沿って、ひび割れが生じた。
- ・隅柱の柱脚は、最大で 10cm 程度浮き上がった。その他の隅角部の柱は、6 cm 程度浮き上がった。管柱は 2～5 cm 程度浮き上がった。
- ・2 階の土壁の剥落はなかった。
- ・屋根瓦に損傷はなかった。

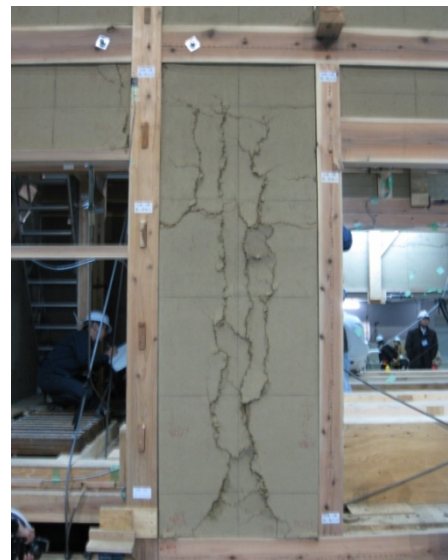
1階 七通り、ち～り  
土壁のひび割れ

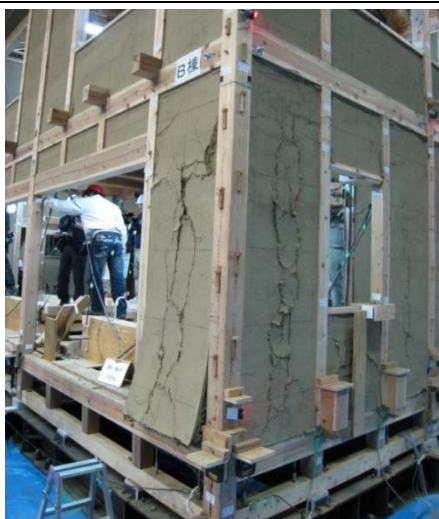
1階 七通り、い～ろ  
土壁のひび割れとめくり上がり

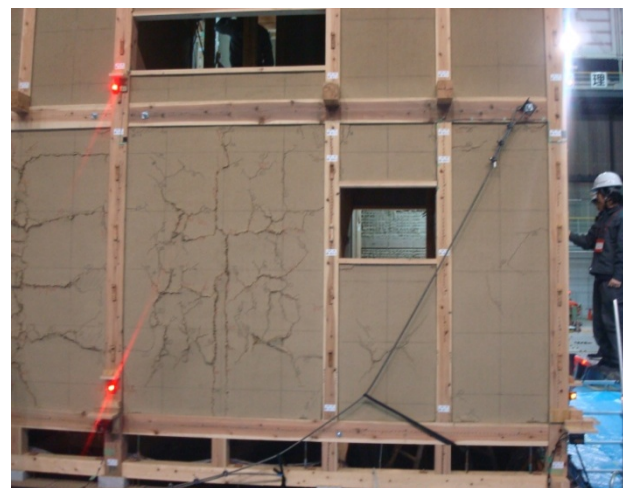
1階 壱通り、り～わ  
土壁のひび割れ

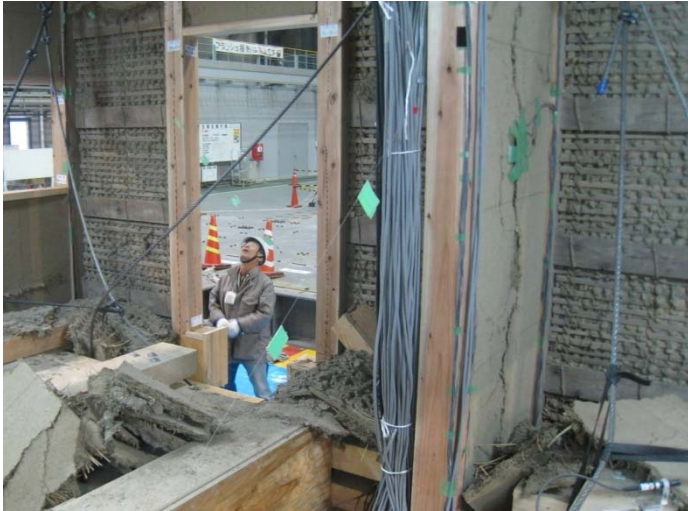
1階 い通り、巻～四  
室内側の土壁の剥落

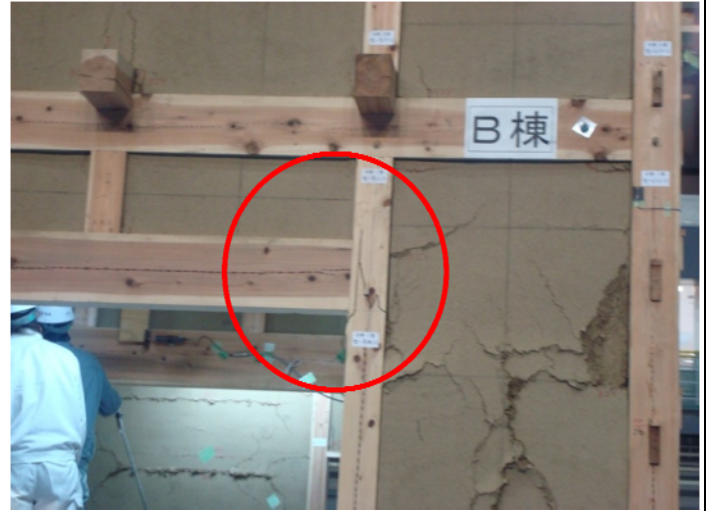
1階 七通り、ろ  
差し鴨居部分の柱の曲げ破壊

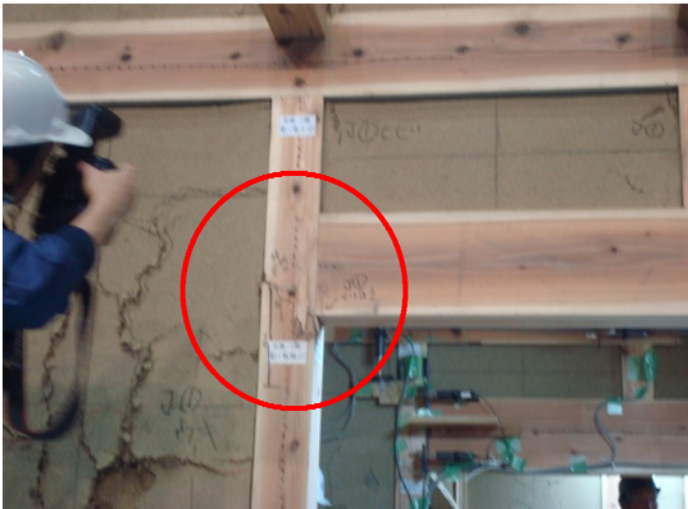
1階 七通り、ち  
差し鴨居部分の柱の曲げ破壊

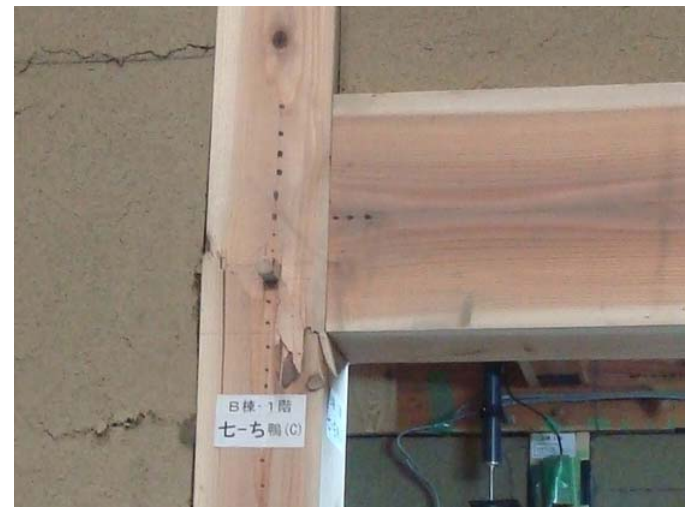
1階 七通り、ち  
差し鴨居部分の柱の曲げ破壊

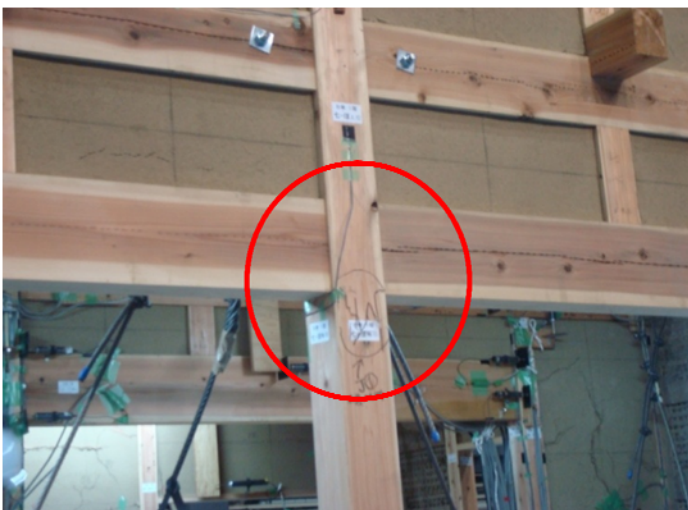
1階 七通り、ほ  
差し鴨居部分の柱の曲げ破壊

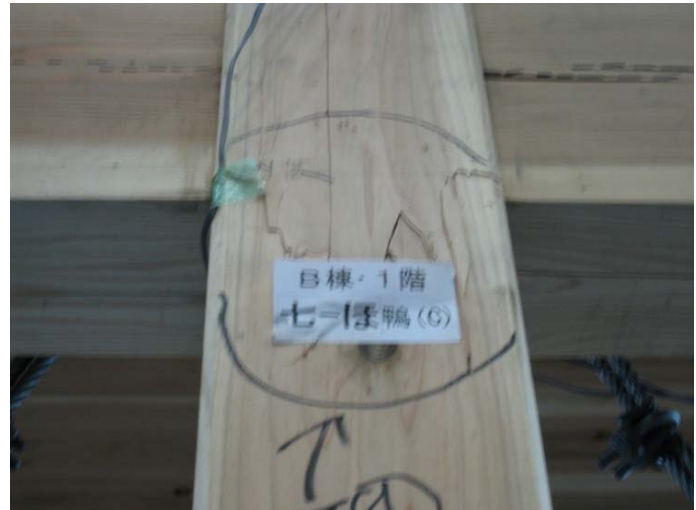
1階 七通り、ほ  
差し鴨居部分の柱の曲げ破壊
